Grovstanäs Samfällighetsförening

Resultat och synpunkter efter fältbesök vid sjön
Båtdraget

2015-10-12

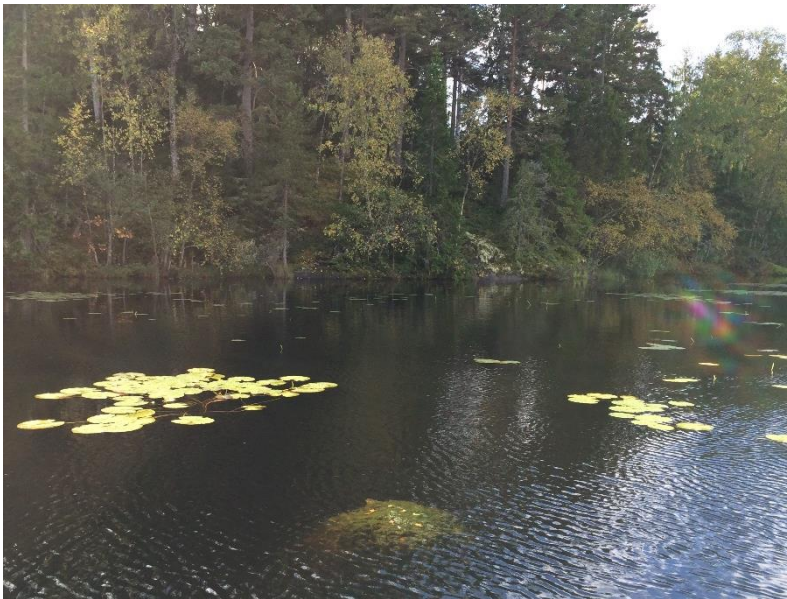
Sjön är ca 1,5-2 m djup och har en area av ca 0,045 km². Sjön kantas i öster och väster av våtmark och större delen av sjön omges av vass med inslag av säv, kaveldun och starr. Botten förefaller i hela eller åtminstone större delen av sjön vara täckt av en tjock matta av kransalgen Papillsträfsse (*Chara virgata*), med inslag av enstaka vattenväxter som gäddnate (*Potamogeton natans*) och vattenbläddra (*Urticularia sp.*). På många platser i sjön släpper kransalgsmattan från botten och blir synlig vid ytan (se bild 1). Vit näckros (*Nymphaea alba*) förekommer i hela sjön och täcker ca 10% av vattenspegeln. Sjön är inte en vattenföremkomst, då den är mindre än 1 kvadratkilometer.

Bild 1. Kransalger och vit näckros vid sjöns södra strand i september 2015.

Vår bedömning är att om man försöker förändra ekosystemet i sjön, t.ex. genom att sätta ut gräskarp, riskerar man att få en ökad planktonproduktion med återkommande planktonblomningar. Det skulle sannolikt innebära en försämrad vattenkvalitet och andra problem i samband med färskvattenuttaget. Däremot kan man sannolikt med gott resultat fortsätta att skörda vattenväxter och vass i olika delar av sjön, t.ex. i anslutning till vattenuttaget. Utsträckningen av området som skördas bör varieras för att inte helt ta bort större vattenväxter i ett område varje år, utan istället bibehålla en viss vegetation, men med mindre biomassa. Skörden görs lämpligen i mitten-slutet på sommaren för att maximera uttaget av biomassa och därigenom mängden näringsämnen.
